OCENA TECHNICZNA nr: 38821/22

Zadanie: Określenie wartości rynkowej pojazdu

Marka: ISUZU

Model: D-Max 2.5 MR`07 E4 3.0t

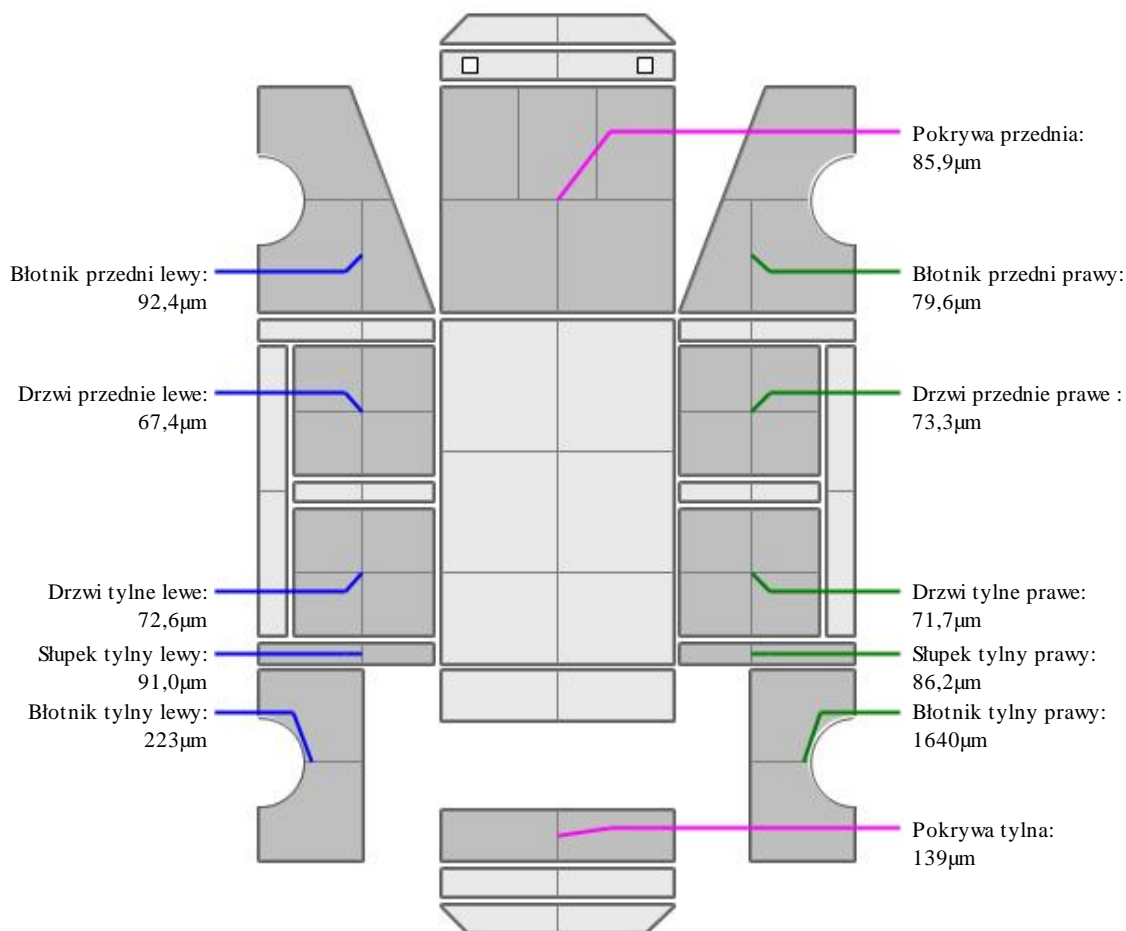
OPIS POWŁOKI LAKIEROWEJ

Pomiar powłoki lakierowej dokonano skalibrowanym urządzeniem pomiarowym SaluTron ComBi-D3 nr.3078 wyprodukowanym przez SaluTron Messtechnik GmbH.
