OCENA TECHNICZNA nr: 39015/22

z dnia: 2022/07/26

Właściciel: GEOFIZYKA TORU Spółka Akcyjna
Adres: ul. Bolesława Chrobrego 50, 87-100 Toru
Zadanie: Określenie wartości rynkowej pojazdu

Marka: ISUZU Rok produkcji: 2010
Model: D-Max 2.5 MR`07 E4 3.0t
Wersja: L 4WD Nr rejestracyjny: CT 9624F
Rodzaj pojazdu: Samochód ciężarowy do 3.5t VIN: MPATFS86HBH516917

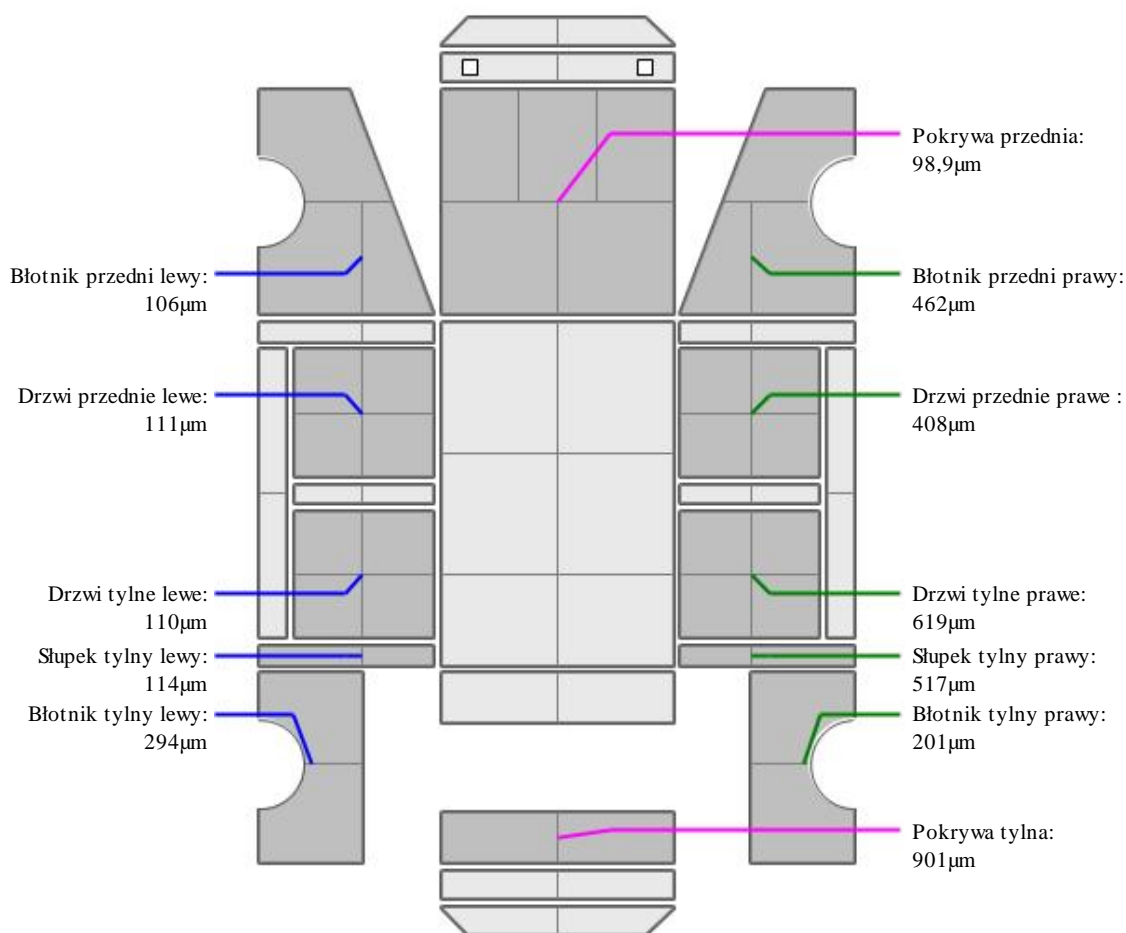
OPIS POWŁOKI LAKIEROWEJ

Pomiar powłoki lakierowej dokonano skalibrowanym urządzeniem pomiarowym SaluTron ComBi-D3 nr.3078 wyprodukowanym przez SaluTron Messtechnik GmbH.
