## OCENA TECHNICZNA nr: 39009/22

Wła ciciel: GEOFIZYKA TORU Spółka Akcyjna  
 Adres: ul. Bolesława Chrobrego 50, 87-100 Toru  
 Zadanie: Okre lenie warto ci rynkowej pojazdu

Marka: ISUZU Rok produkcji: 2010  
 Model: D-Max 2.5 MR`07 E4 3.0t  
 Wersja: L 4WD Nr rejestracyjny: CT 1406G  
 Rodzaj pojazdu: Samochód ci arowy do 3.5t VIN: MPATFS86HBH519622

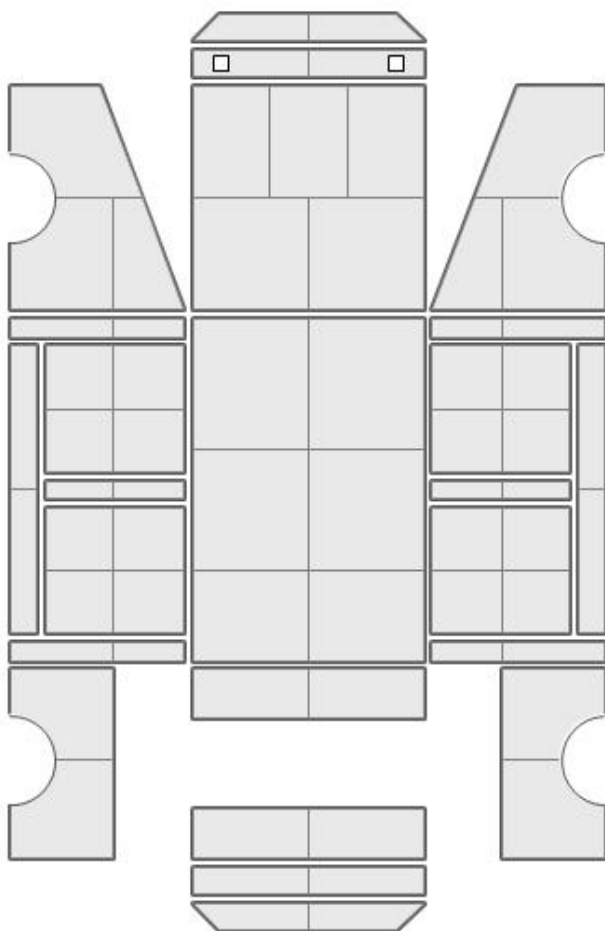
## OPIS POWŁOKI LAKIEROWEJ

Pomiar powłoki lakierowej dokonano skalibrowanym urządzeniem pomiarowym SaluTron ComBi-D3 nr.3078 wyprodukowanym przez SaluTron Messtechnik GmbH.
