OCENA TECHNICZNA nr: 39008/22

z dnia: 2022/07/26

Zadanie: Określenie wartości rynkowej pojazdu

Model: D-Max 2.5 MR`07 E4 3.0t

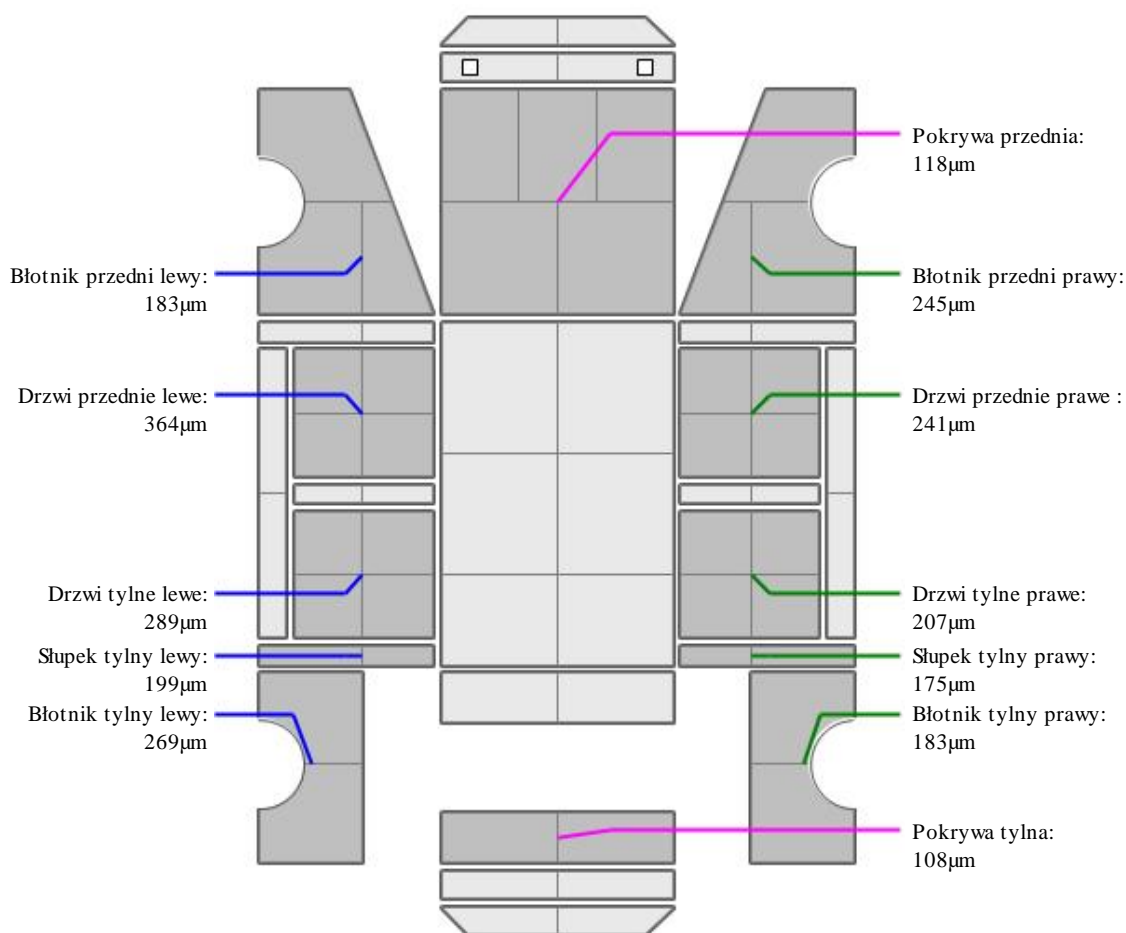
OPIS POWŁOKI LAKIEROWEJ

Pomiar powłoki lakierowej dokonano skalibrowanym urządzeniem pomiarowym SaluTron ComBi-D3 nr.3078 wyprodukowanym przez SaluTron Messtechnik GmbH.
