## OCENA TECHNICZNA nr: 39009/22

Wła ciciel: GEOFIZYKA TORU Spółka Akcyjna  
 Adres: ul. Bolesława Chrobrego 50, 87-100 Toru  
 Zadanie: Okre lenie warto ci rynkowej pojazdu

Marka: ISUZU Rok produkcji: 2010  
 Model: D-Max 2.5 MR`07 E4 3.0t  
 Wersja: L 4WD Nr rejestracyjny: CT 1406G  
 Rodzaj pojazdu: Samochód ci arowy do 3.5t VIN: MPATFS86HBH519622

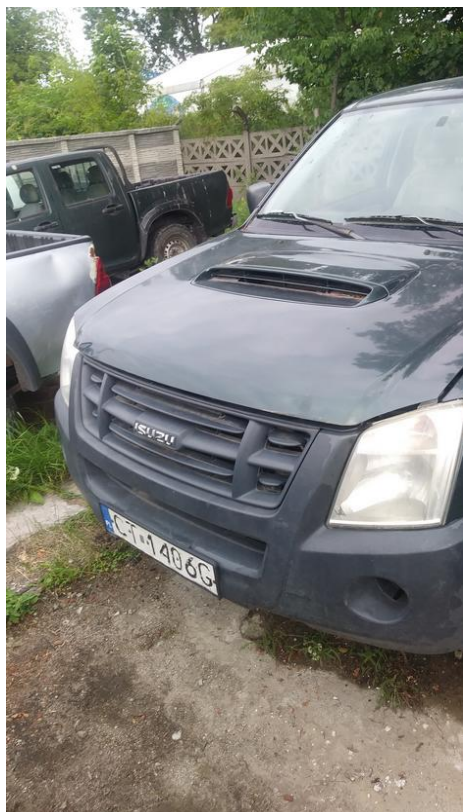
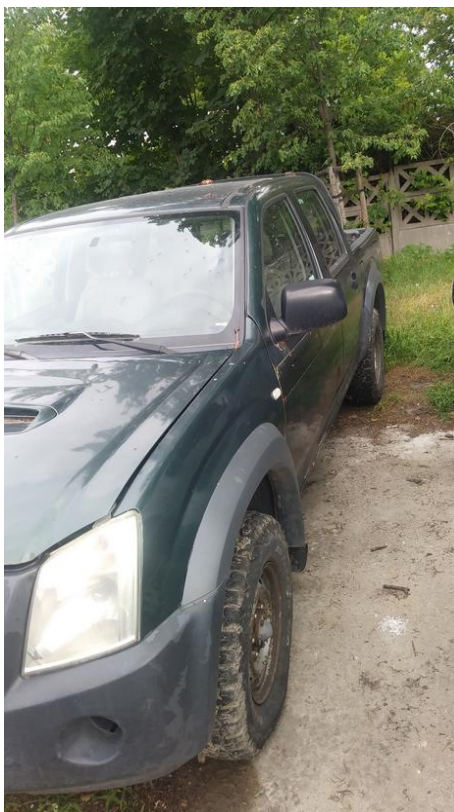
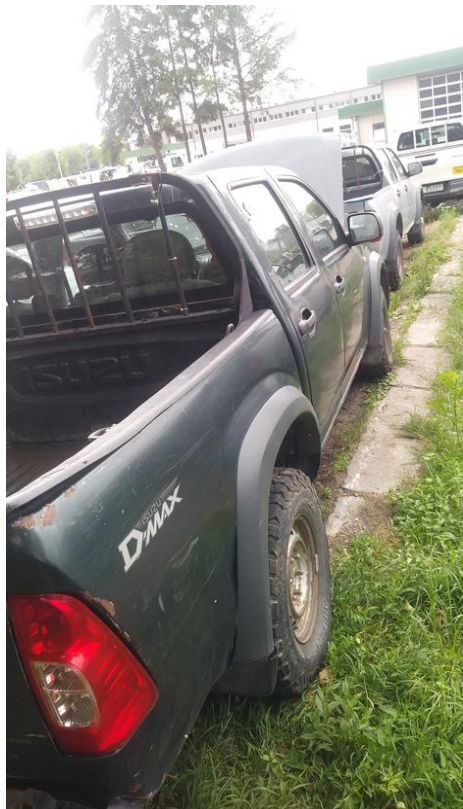
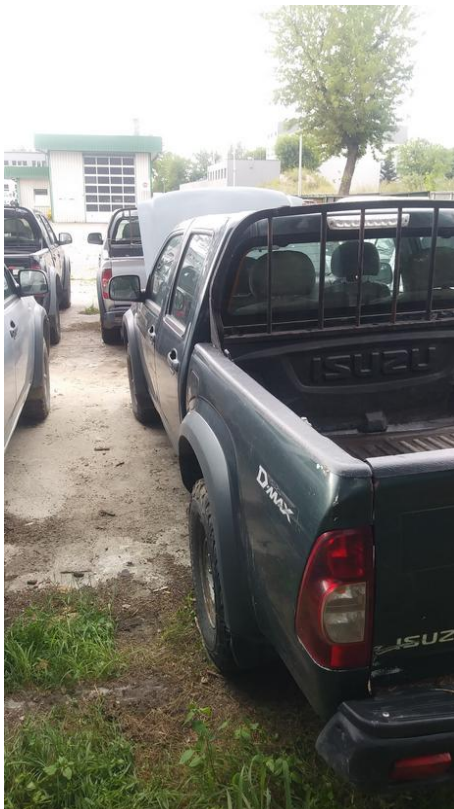
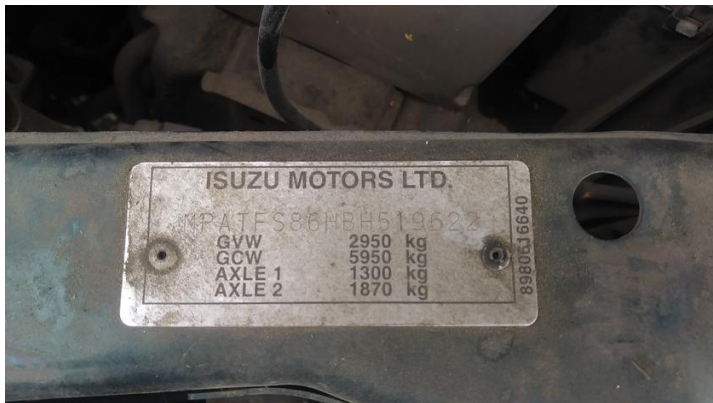
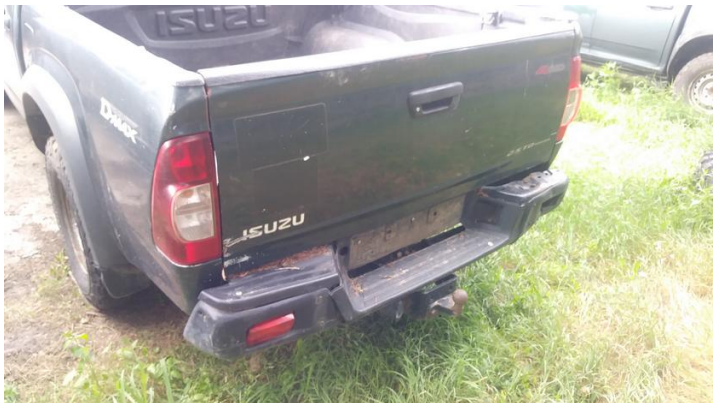
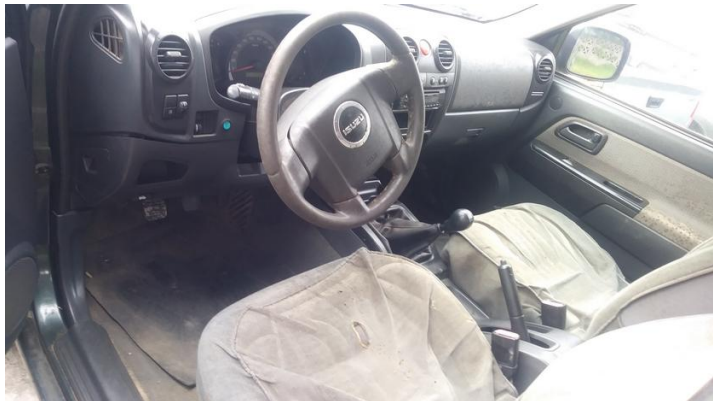
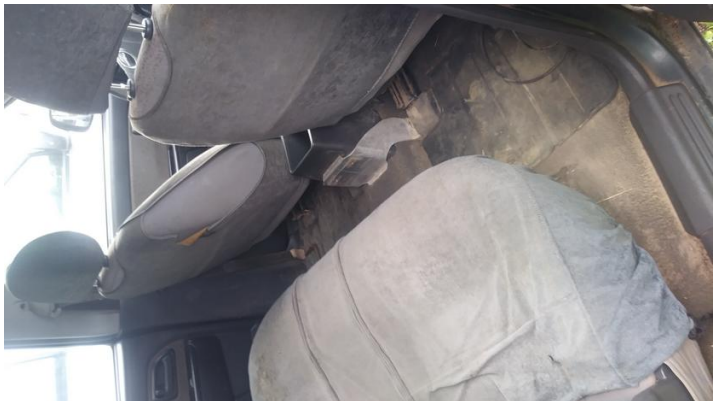
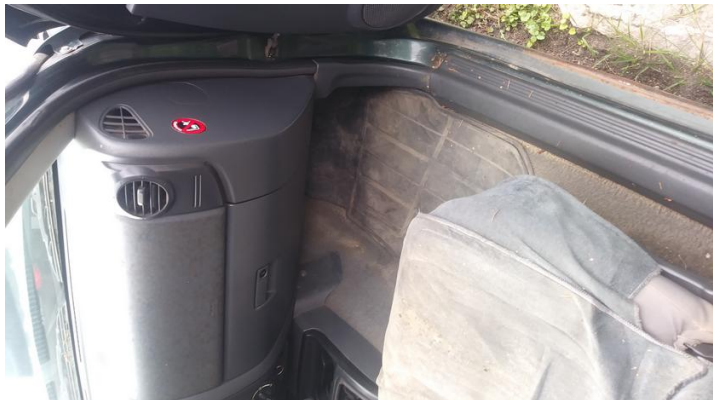
1. Nadwozie pojazdu - liczne zarysowania i ubytki powłoki lakierowej, zagięcia
2. Wnętrze pojazdu - zabrudzone
3. Poszycia tapicerskie fotela kierowcy - uszkodzone
4. Akumulator - zużyty

W złym stanie technicznym. Liczne zarysowania powłoki lakierowej, liczne zagięcia. Progi, podłoga - liczne ogniska korozji. Reflektory - zmatowione klosze.

Silnie zabrudzone, uszkodzone poszycia tapicerskie, trwale poplamione i odbarwione poszycia tapicerskie.
